660 MW 水氢氢汽轮发电机 汇流管接地问题分析处理

摘要: 印度某 660 MW 电厂 2[#] 发电机汇流管采用绝缘结构, 在做直流耐压前, 检查汇流管对地绝缘, 发现汽端汇流管接地。本文对此问题进行了原因分析、故障检查及缺陷处理, 最终接地问题得到解决, 绝缘电阻合格。此机组已经顺利投入商业运行。

Grounding of Manifold of 2 × 660 MW Water-hydrogen Inner-cooled Turbine Generator

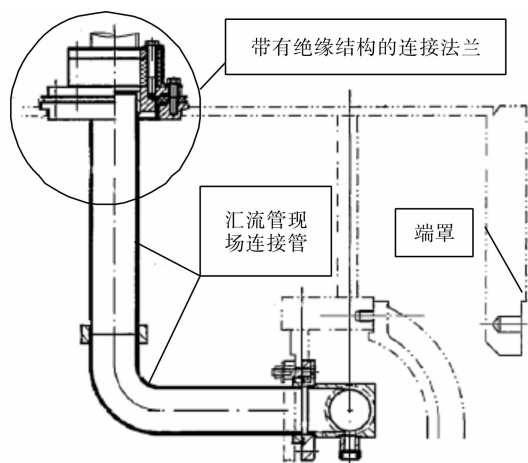
(3) 汇流管工地焊接及连接法兰装配如图 1 所示。

图1 汇流管工地焊接及连接法兰装配

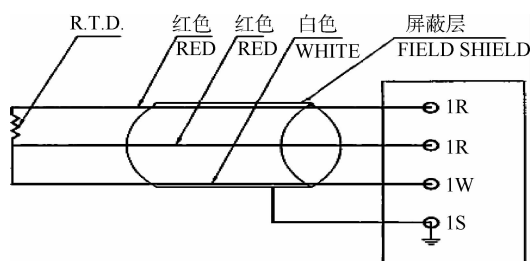
热电阻 Pt100 原理^[1]：热电阻是基于电阻的热效应进行温度测量的，即电阻体的阻值随温度的变化而变化的特性。因此，只要测量出感温热电阻的阻值变化，就可以测量出温度。热电阻 Pt100 引线图如图2所示。

图2 热电阻引线

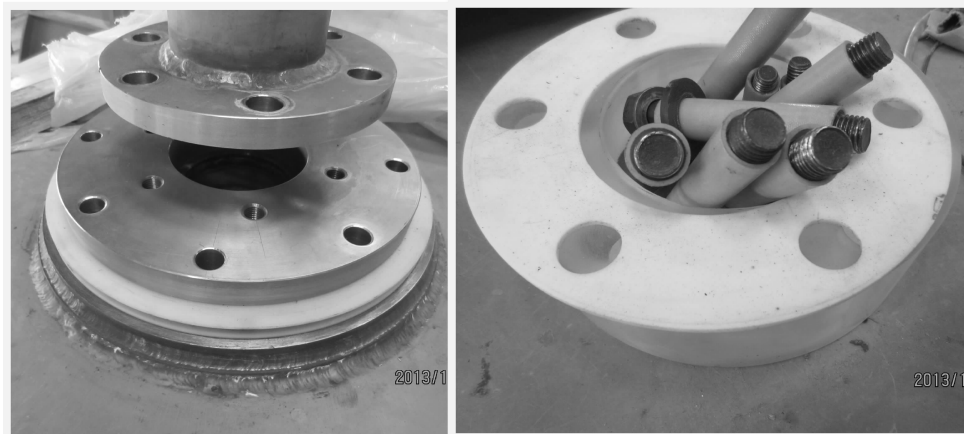
图3 汇流管连接处解体及零件清理

(3) 在现场进行汽励两端汇流管工地装配后，曾检查过两端汇流管的对地绝缘电阻合格。为准确的查找原因，施工现场对汇流管的连接法兰进行解体，并做仔细清理，包括绝缘套管、螺栓、绝缘垫圈。将汇流管外部水管与机内水管脱开后，用 1 000 V 摇表测量汇流管对地绝缘电阻依然为零。通过以上检查可以判定汇流管的工地安装没有问题，不会造成汇流管接地。清理零部件及汇流管连接管解体见图 3。

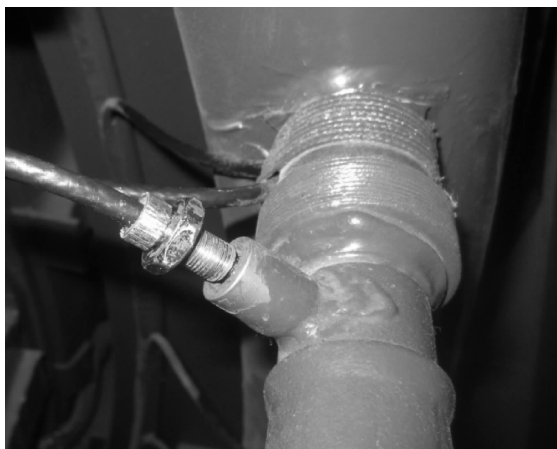
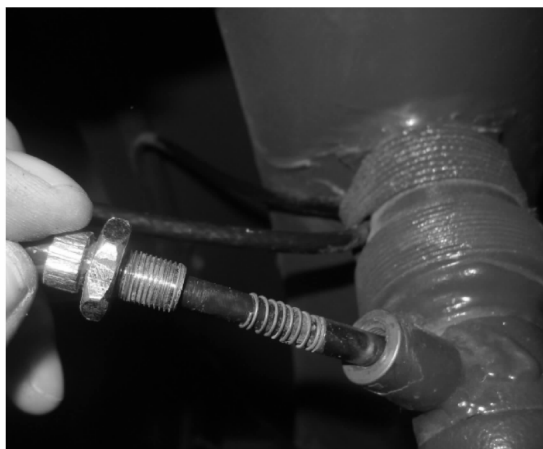
图4 出水水温热电阻

(4)每次回装一个水温热电阻，检查一次汇流管的绝缘电阻值，发现问题元件后不装，重复上面检查步骤直至回装完所有合格水温热电阻后，发现6件热电阻的屏蔽层与金属帽搭接。

(2)将汽端出水水温元件全部拆掉见图4。(每个元件的松紧度不一，个别元件因喷漆过多，拆除测温元件比较困难，现场采用电吹风将漆烤软后拆除。)

(5)根据热电阻的原理，可以做接头更换合格的热电阻，不影响热电阻的测量结果。将距离水温热电阻本体100 mm左右的位置剪开，芯线一一对应，用锡焊将芯线和屏蔽层焊接牢固，并用热缩管收缩，确保接触良好、稳固。

更换完所有问题元件后，对更换的热电阻阻值及屏蔽层用万用表进行测量，热电阻的阻值110 Ω，用1 000 V摇表测得汽端汇流管对地绝缘电阻值为245 MΩ。此次汇流管接地问题得以成功解决。现
